# Lote 1 - Rota: Noroeste

**FRATAR**  
ENGENHARIA CONSULTIVA

| Diagnóstico da Calçada | Qualidade do Serviço | |
| Endereço: Av. Brigadeiro Eduardo Gomes, 1461 | 52 | C |

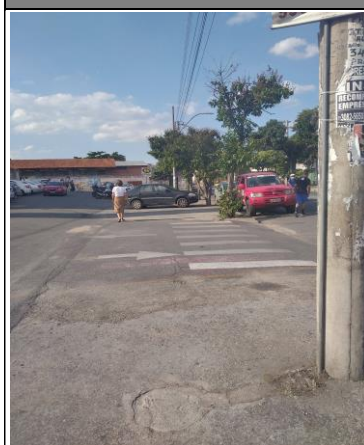
Foto Geral

| ID | Itens Avaliados | Respostas | Nota |
|---|---|---|---|
| P_4 | Existência de Buracos ? | Poucos | 5 |
| P_5 | Condições Gerais do Piso e meio-fio da calçada ? | Regular | 5 |
| P_9 | A calçada Possui Rebaixamento de Veículos correto ? | Não | 0 |
| P_12 | A testada possui prática de estacionamento sobre o passeio ? | Sim | 0 |
| P_16 | Classificação geral da calçada pelo pesquisador. | Regular | 5 |

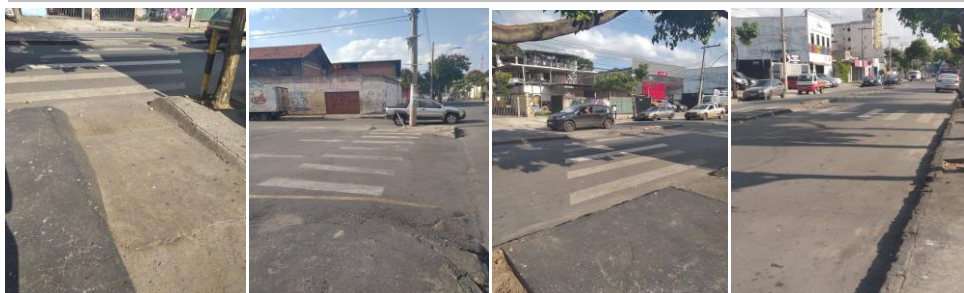
Fotos Complementares - Detalhes do Passeio

| ID | Itens Avaliados | Respostas | Nota |
|---|---|---|---|
| P_7_1_2 | Se for do Tipo 1, O rebaixo tem abas conforme a norma ? | Não | -1 |
| P_7_3 | O rebaixo possui piso tátil ? | Tem só piso de alerta | -1 |
| P_7_3_1 | O piso tátil de alerta e direcional do rebaixo está conforme a norma ? | Não | -1 |
