# Lote 4 - Rota: Raja Gabágia

**FRATAR**  
ENGENHARIA CONSULTIVA

| Diagnóstico da Calçada | Qualidade do Serviço | |
| Endereço: Rua Curitiba, 1735 | 68 | C |

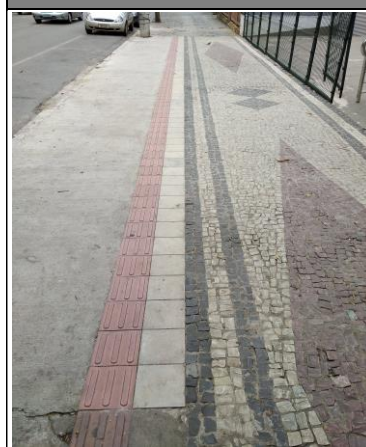
## Foto Geral

| ID | Itens Avaliados | Respostas | Nota |
|---|---|---|---|
| P_5 | Condições Gerais do Piso e meio-fio da calçada ? | Regular | 5 |
| P_16 | Classificação geral da calçada pelo pesquisador. | Regular | 5 |
