## Lote 4 - Rota: Raja Gabágia

| Diagnóstico da Calçada | Qualidade do Serviço | |
| Endereço: Av. Raja Gabaglia, 4453 | 52 | C |
| Num. Lote CTM: 90433700200 | | |

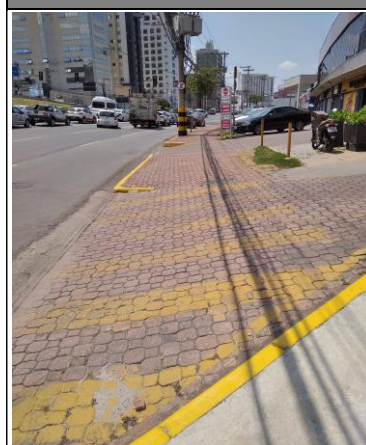
### Foto Geral

| ID | Itens Avaliados | Respostas | Nota |
|---|---|---|---|
| P_16 | Classificação geral da calçada pelo pesquisador. | Regular | 5 |

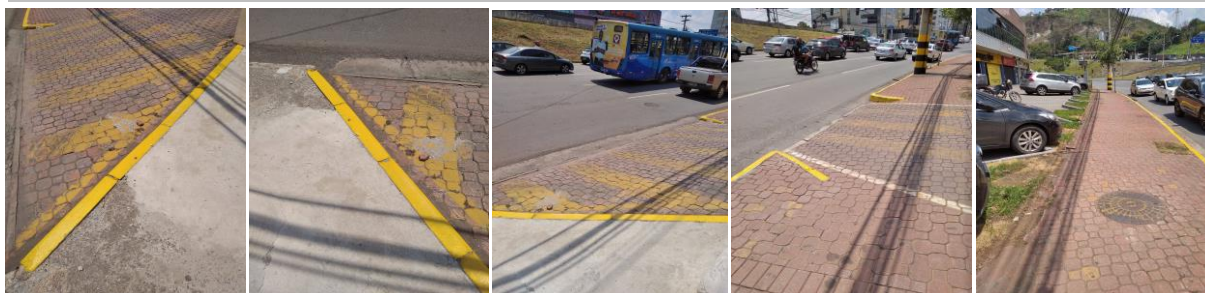
### Fotos Complementares - Detalhes do Passeio

| ID | Itens Avaliados | Respostas | Nota |
|---|---|---|---|
| P_6 | Presença de desníveis ? | Leve | 7 |
| P_7 | Tem rebaixamento de calçada para Pedestre ? | Não, mas deveria ter. | 0 |
| P_9 | A calçada Possui Rebaixamento de Veículos correto ? | Não | 0 |
| P_12 | A testada possui prática de estacionamento sobre o passeio ? | Sim | 0 |
