## Lote 4 - Rota: Contorno

| Diagnóstico da Calçada | Qualidade do Serviço | |
| Endereço: Av.Contorno, 6296 | 60 | C |
| Data do Registro: 07/11/2019 15:31:26 | | |

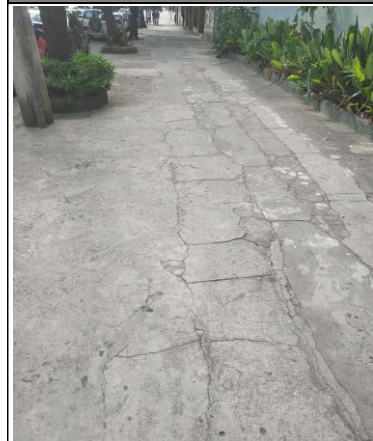
### Foto Geral

| ID | Itens Avaliados | Respostas | Nota |
|---|---|---|---|
| P_4 | Existência de Buracos ? | Muitos | 0 |
| P_5 | Condições Gerais do Piso e meio-fio da calçada ? | Péssimo | 0 |
| P_16 | Classificação geral da calçada pelo pesquisador. | Ruim | 0 |
