# Lote 4 - Rota: Raja Gabália

**FRATAR**  
ENGENHARIA CONSULTIVA

| Diagnóstico da Calçada | Qualidade do Serviço | |
|---|---|---|
| Endereço: Av. Olegário Maciel, 1463 | 63 | C |
| Num. Lote CTM: 10226700380 | | |

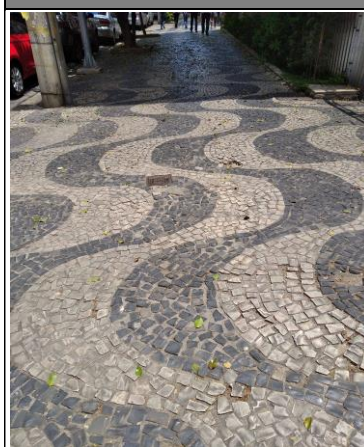
## Foto Geral

| ID | Itens Avaliados | Respostas | Nota |
|---|---|---|---|
| P_4 | Existência de Buracos ? | Poucos | 5 |
| P_5 | Condições Gerais do Piso e meio-fio da calçada ? | Regular | 5 |
| P_16 | Classificação geral da calçada pelo pesquisador. | Regular | 5 |

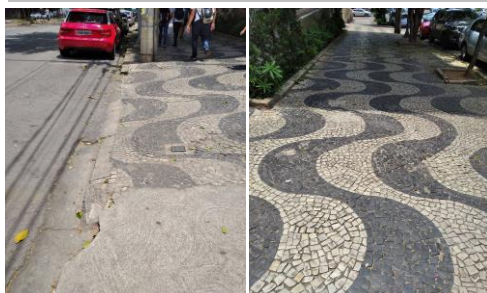
## Fotos Complementares - Detalhes do Passeio

| ID | Itens Avaliados | Respostas | Nota |
|---|---|---|---|
| P_9 | A calçada Possui Rebaixamento de Veículos correto ? | Não | 0 |
| P_11 | O Passeio está no padrão da SMPU ? | Não | 0 |
