| Diagnóstico da Calçada | Qualidade do Serviço | |
| Endereço: Rua Professor Moraes, 651 | 53 | C |

# Lote 5 - Rota: Afonso Pena

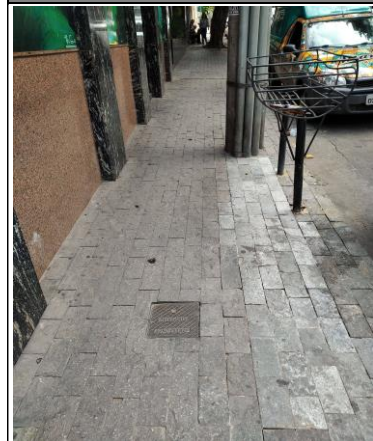
Foto Geral

| ID | Itens Avaliados | Respostas | Nota |
|---|---|---|---|
| P_11 | O Passeio está no padrão da SMPU ? | Não | 0 |
| P_16 | Classificação geral da calçada pelo pesquisador. | Ruim | 0 |

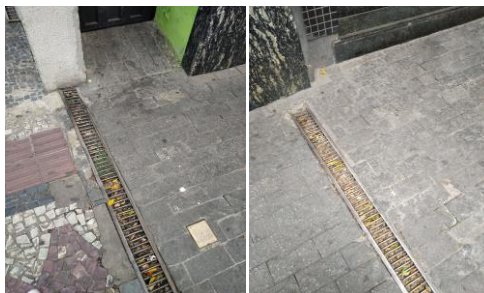
Fotos Complementares - Detalhes do Passeio

| ID | Itens Avaliados | Respostas | Nota |
|---|---|---|---|
| P_13 | Existe algum dispositivo de Drenagem sobre a calçada ? | Sim | -3 |

| ID | Itens Avaliados | Respostas | Nota |
|---|---|---|---|
| P_13_1 | Dispositivo de Drenagem está devidamente instalado e bem conservado? | Não | -3 |
