## Lote 4 - Rota: Contorno

**FRATAR**  
ENGENHARIA CONSULTIVA

| Diagnóstico da Calçada | Qualidade do Serviço | |
| Endereço: Av.Contorno, 1430 | 49 | D |

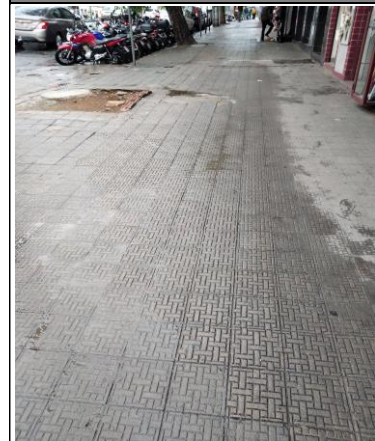
Foto Geral

| ID | Itens Avaliados | Respostas | Nota |
|---|---|---|---|
| P_4 | Existência de Buracos ? | Muitos | 0 |
| P_5 | Condições Gerais do Piso e meio-fio da calçada ? | Regular | 5 |
| P_16 | Classificação geral da calçada pelo pesquisador. | Ruim | 0 |

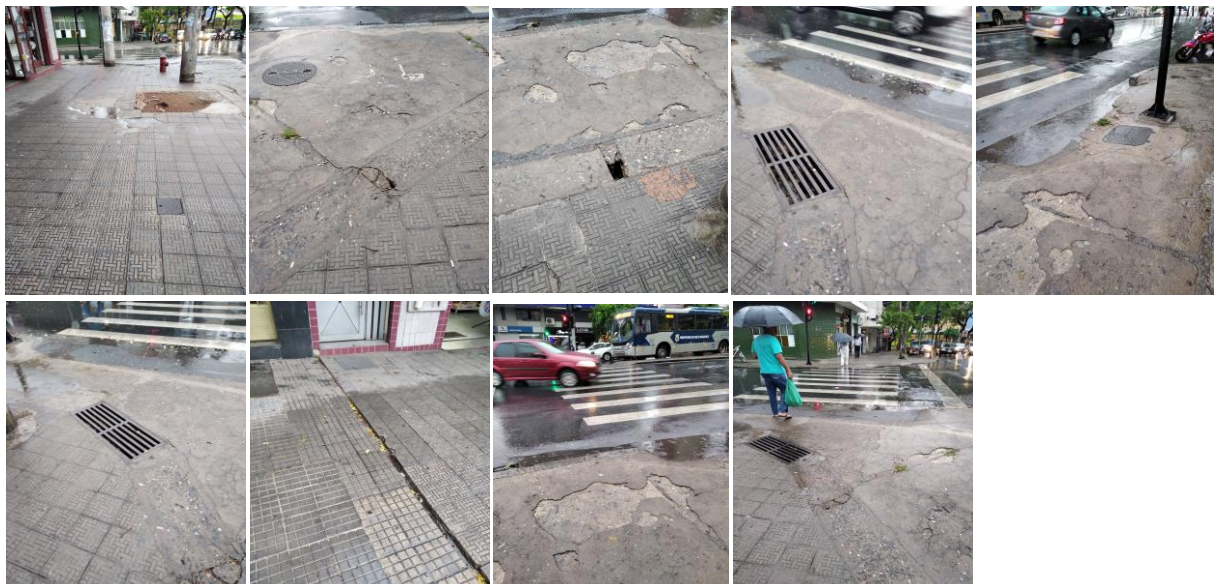
Fotos Complementares - Detalhes do Passeio

| ID | Itens Avaliados | Respostas | Nota |
|---|---|---|---|
| P_13 | Existe algum dispositivo de Drenagem sobre a calçada ? | Sim | -5 |

| ID | Itens Avaliados | Respostas | Nota |
|---|---|---|---|
| P_13_2 | Dispositivo de Drenagem oferece risco para caminhar seguro de pedestre? | Sim | -5 |
