# Lote 1 - Rota: Noroeste

| Diagnóstico da Calçada | Qualidade do Serviço | |
| Endereço: Av. Abílio Machado, 830 | 55 | C |
| Data do Registro: 08/11/2019 10:54:06 | | |

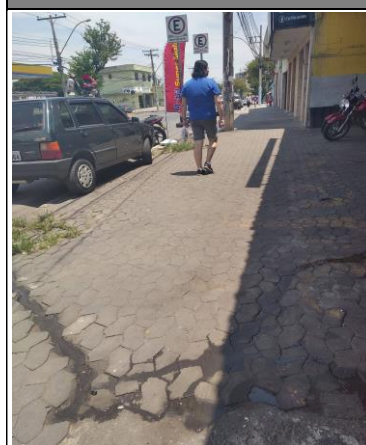
## Foto Geral

| ID | Itens Avaliados | Respostas | Nota |
|---|---|---|---|
| P_4 | Existência de Buracos ? | Poucos | 5 |
| P_5 | Condições Gerais do Piso e meio-fio da calçada ? | Regular | 5 |
| P_9 | A calçada Possui Rebaixamento de Veículos correto ? | Não | 0 |
| P_11 | O Passeio está no padrão da SMPU ? | Não | 0 |
| P_12 | A testada possui prática de estacionamento sobre o passeio ? | Sim | 0 |
| P_16 | Classificação geral da calçada pelo pesquisador. | Regular | 5 |
