## Lote 4 - Rota: Raja Gabágia

**FRATAR**  
ENGENHARIA CONSULTIVA

| Diagnóstico da Calçada | Qualidade do Serviço | |
| Endereço: Av. Raja Gabágia, 501 | 43 | D |

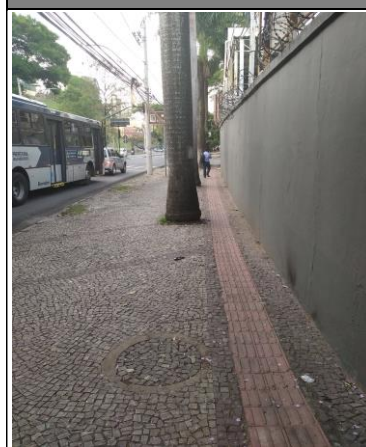
### Foto Geral

| ID | Itens Avaliados | Respostas | Nota |
|---|---|---|---|
| P_4 | Existência de Buracos ? | Muitos | 0 |
| P_5 | Condições Gerais do Piso e meio-fio da calçada ? | Péssimo | 0 |
| P_16 | Classificação geral da calçada pelo pesquisador. | Ruim | 0 |

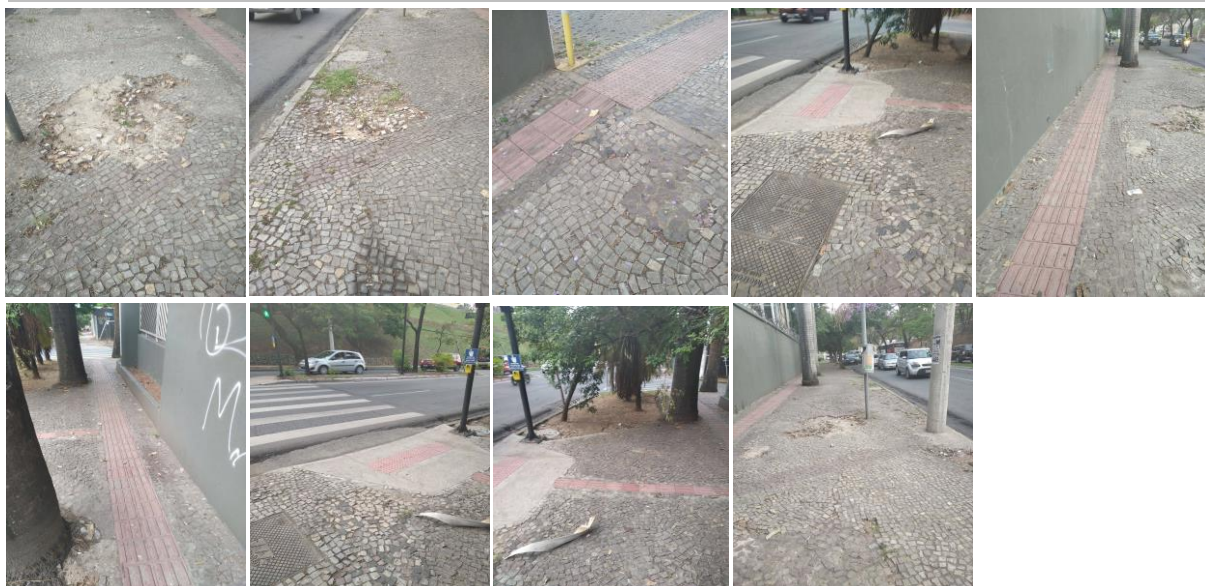
### Fotos Complementares - Detalhes do Passeio

| ID | Itens Avaliados | Respostas | Nota |
|---|---|---|---|
| P_6 | Presença de desníveis ? | Leve | 7 |
