## Lote 4 - Rota: Contorno

| Diagnóstico da Calçada | Qualidade do Serviço | |
| Endereço: Av.Contorno, 8570 | 77 | B |

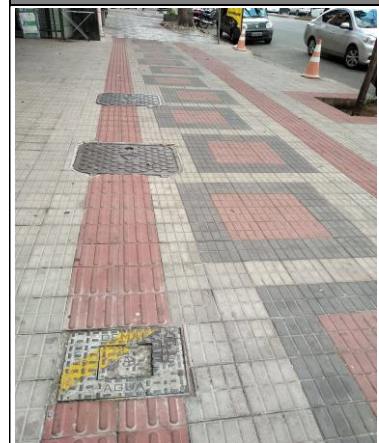
Foto Geral

| ID | Itens Avaliados | Respostas | Nota |
|---|---|---|---|
| P_16 | Classificação geral da calçada pelo pesquisador. | Regular | 5 |

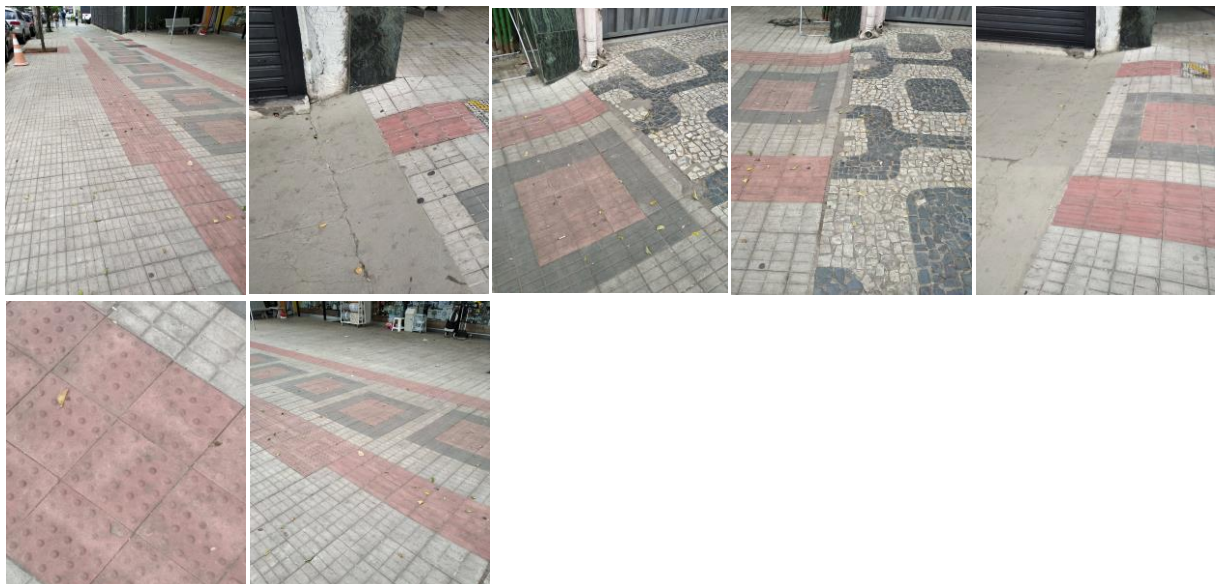
Fotos Complementares - Detalhes do Passeio

| ID | Itens Avaliados | Respostas | Nota |
|---|---|---|---|
| P_6 | Presença de desníveis ? | Leve | 7 |
| P_12 | A testada possui prática de estacionamento sobre o passeio ? | Sim | 0 |

| ID | Itens Avaliados | Respostas | Nota |
|---|---|---|---|
| P_8_8 | O piso tátil está em boas condições aparentes? | Não | 0 |
