# Lote 1 - Rota: Noroeste

**FRATAR**  
ENGENHARIA CONSULTIVA

| Diagnóstico da Calçada | Qualidade do Serviço | |
| Endereço: Av. Brigadeiro Eduardo Gomes, 1240 | 60 | C |

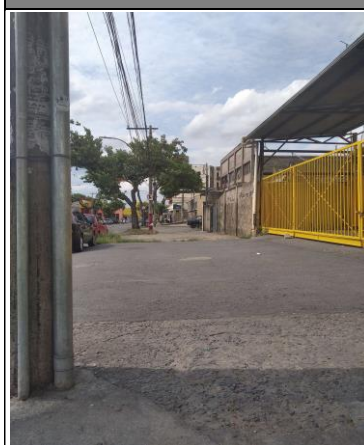
## Foto Geral

| ID | Itens Avaliados | Respostas | Nota |
|---|---|---|---|
| P_5 | Condições Gerais do Piso e meio-fio da calçada ? | Regular | 5 |
| P_16 | Classificação geral da calçada pelo pesquisador. | Regular | 5 |
