# Lote 1 - Rota: Noroeste

**FRATAR**  
ENGENHARIA CONSULTIVA

| Diagnóstico da Calçada | Qualidade do Serviço | |
| Endereço: Av. Brigadeiro Eduardo Gomes, 1280 | 65 | C |

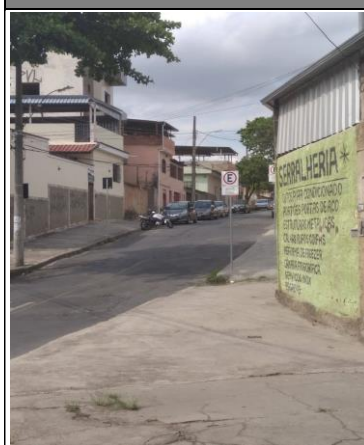
## Foto Geral

| ID | Itens Avaliados | Respostas | Nota |
|---|---|---|---|
| P_4 | Existência de Buracos ? | Poucos | 5 |
| P_5 | Condições Gerais do Piso e meio-fio da calçada ? | Regular | 5 |
| P_9 | A calçada Possui Rebaixamento de Veículos correto ? | Não | 0 |
| P_11 | O Passeio está no padrão da SMPU ? | Não | 0 |
| P_16 | Classificação geral da calçada pelo pesquisador. | Regular | 5 |
