## Lote 4 - Rota: Contorno

| Diagnóstico da Calçada | Qualidade do Serviço | |
| Endereço: Av.Contorno, s/nº | 50 | D |
| Data do Registro: 05/11/2019 10:03:24 | | |

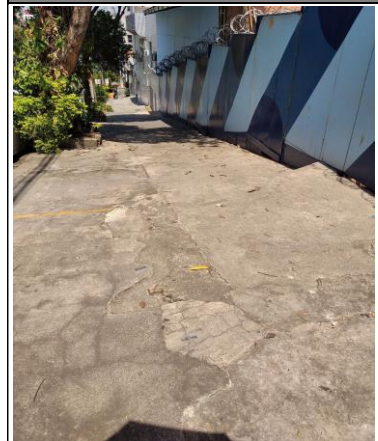
### Foto Geral

| ID | Itens Avaliados | Respostas | Nota |
|---|---|---|---|
| P_4 | Existência de Buracos ? | Muitos | 0 |
| P_5 | Condições Gerais do Piso e meio-fio da calçada ? | Péssimo | 0 |
| P_6 | Presença de desníveis ? | Severo | 0 |
| P_16 | Classificação geral da calçada pelo pesquisador. | Ruim | 0 |

Observações: Não foi possível identificar a numeração.
