# Lote 1 - Rota: Noroeste

| Diagnóstico da Calçada | Qualidade do Serviço | |
| Endereço: Av. Ivaí, 228 | 63 | C |

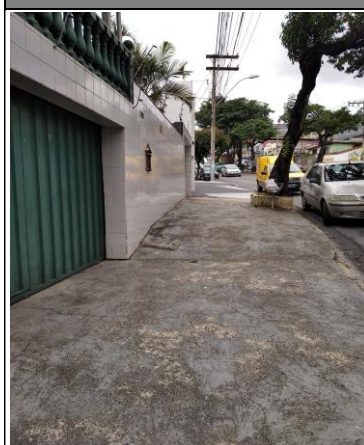
Foto Geral

| ID | Itens Avaliados | Respostas | Nota |
|---|---|---|---|
| P_5 | Condições Gerais do Piso e meio-fio da calçada ? | Regular | 5 |
| P_6 | Presença de desníveis ? | Médio | 3 |
| P_9 | A calçada Possui Rebaixamento de Veículos correto ? | Não | 0 |
| P_11 | O Passeio está no padrão da SMPU ? | Não | 0 |
| P_16 | Classificação geral da calçada pelo pesquisador. | Regular | 5 |
