# Lote 1 - Rota: Padre Pedro Pinto

**FRATAR**  
ENGENHARIA CONSULTIVA

| Diagnóstico da Calçada | Qualidade do Serviço | |
| Endereço: Rua Padre Pedro Pinto, 1231 | 55 | C |

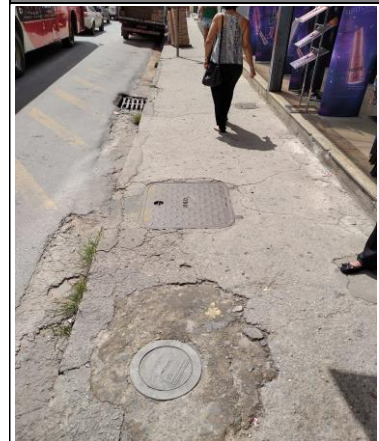
Foto Geral

| ID | Itens Avaliados | Respostas | Nota |
|---|---|---|---|
| P_4 | Existência de Buracos ? | Poucos | 5 |
| P_5 | Condições Gerais do Piso e meio-fio da calçada ? | Péssimo | 0 |
| P_16 | Classificação geral da calçada pelo pesquisador. | Ruim | 0 |
