# Lote 4 - Rota: Raja Gabágia

**FRATAR**  
ENGENHARIA CONSULTIVA

| Diagnóstico da Calçada | Qualidade do Serviço | |
| Endereço: Rua Curitiba, 746 | 53 | C |

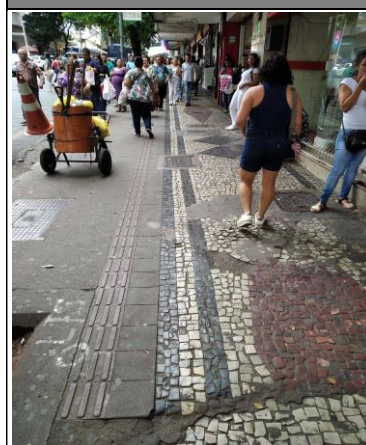
Foto Geral

| ID | Itens Avaliados | Respostas | Nota |
|---|---|---|---|
| P_5 | Condições Gerais do Piso e meio-fio da calçada ? | Péssimo | 0 |
| P_16 | Classificação geral da calçada pelo pesquisador. | Ruim | 0 |

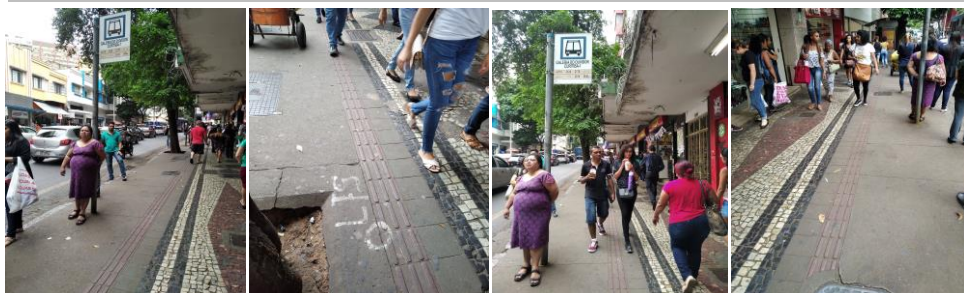
Fotos Complementares - Detalhes do Passeio

| ID | Itens Avaliados | Respostas | Nota |
|---|---|---|---|
| P_4 | Existência de Buracos ? | Poucos | 5 |
