# Lote 1 - Rota: Padre Pedro Pinto

**FRATAR**  
ENGENHARIA CONSULTIVA

| Diagnóstico da Calçada | Qualidade do Serviço | |
|---|---|---|
| Endereço: Rua Padre Pedro Pinto, 5980 | 36 | D |
| Num. Lote CTM: 190525500115 | | |

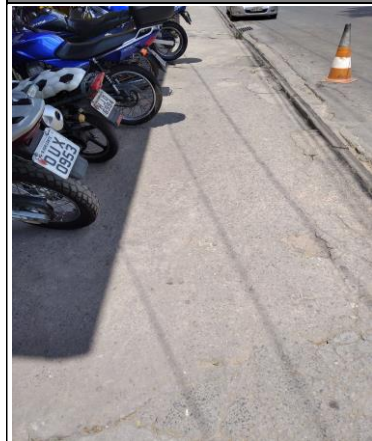
Foto Geral

| ID | Itens Avaliados | Respostas | Nota |
|---|---|---|---|
| P_6 | Presença de desníveis ? | Severo | 0 |
| P_9 | A calçada Possui Rebaixamento de Veículos correto ? | Não | 0 |
| P_12 | A testada possui prática de estacionamento sobre o passeio ? | Sim | 0 |
| P_16 | Classificação geral da calçada pelo pesquisador. | Ruim | 0 |

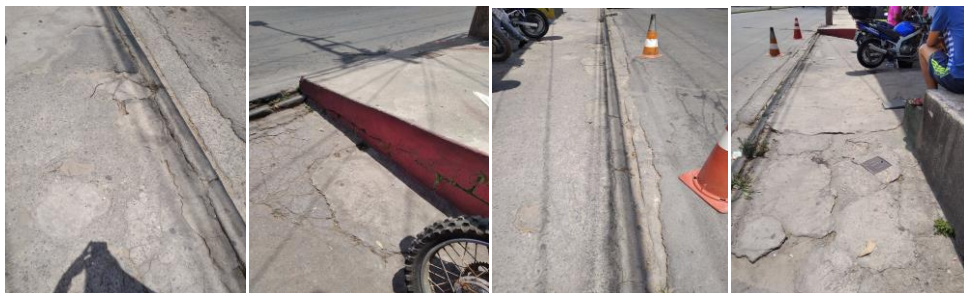
Fotos Complementares - Detalhes do Passeio

| ID | Itens Avaliados | Respostas | Nota |
|---|---|---|---|
| P_4 | Existência de Buracos ? | Poucos | 5 |
| P_5 | Condições Gerais do Piso e meio-fio da calçada ? | Regular | 5 |
