## Lote 4 - Rota: Contorno

| Diagnóstico da Calçada | Qualidade do Serviço | |
| Endereço: Av.Contorno, 8877 | 72 | B |
| Data do Registro: 29/10/2019 14:35:41 | | |

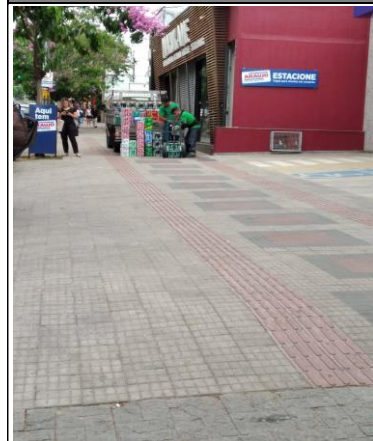
### Foto Geral

| ID | Itens Avaliados | Respostas | Nota |
|---|---|---|---|
| P_6 | Presença de desníveis ? | Leve | 7 |
| P_11 | O Passeio está no padrão da SMPU ? | Não | 0 |
| P_12 | A testada possui prática de estacionamento sobre o passeio ? | Sim | 0 |
| P_16 | Classificação geral da calçada pelo pesquisador. | Regular | 5 |
