# Lote 1 - Rota: Noroeste

| Diagnóstico da Calçada | Qualidade do Serviço | |
| Endereço: Av. Ivaí, 511 | 70 | C |
| Data do Registro: 12/11/2019 13:56:56 | | |

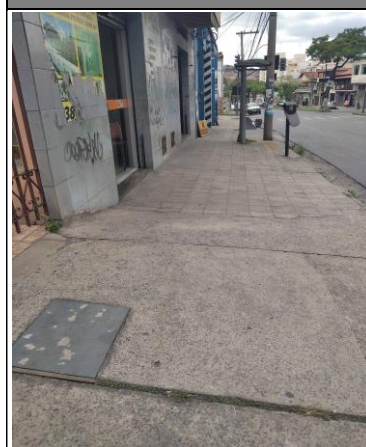
## Foto Geral

| ID | Itens Avaliados | Respostas | Nota |
|---|---|---|---|
| P_4 | Existência de Buracos ? | Poucos | 5 |
| P_9 | A calçada Possui Rebaixamento de Veículos correto ? | Não | 0 |
| P_11 | O Passeio está no padrão da SMPU ? | Não | 0 |
| P_16 | Classificação geral da calçada pelo pesquisador. | Regular | 5 |
