| Diagnóstico da Calçada | Qualidade do Serviço | |
| Endereço: Rua Rio Grande do Norte, 1129 | 81 | B |
| Num. Lote CTM: 10083900085 | | |

# Lote 5 - Rota: Afonso Pena

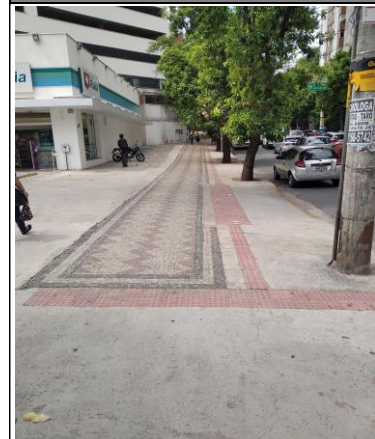
Foto Geral

| ID | Itens Avaliados | Respostas | Nota |
|---|---|---|---|
| P_16 | Classificação geral da calçada pelo pesquisador. | Regular | 5 |

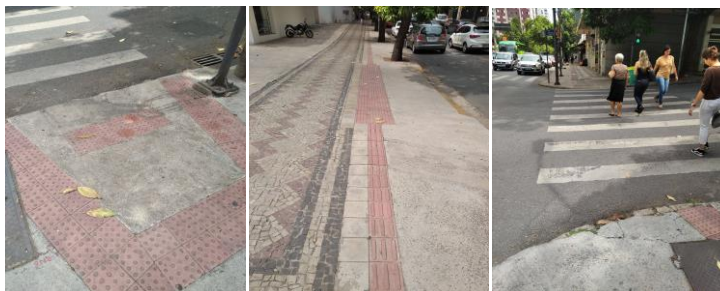
Fotos Complementares - Detalhes do Passeio

| ID | Itens Avaliados | Respostas | Nota |
|---|---|---|---|
| P_7_1_2 | Se for do Tipo 1, O rebaixo tem abas conforme a norma ? | Não | -1 |
| P_7_3 | O rebaixo possui piso tátil ? | Tem só piso de alerta | -1 |
| P_8_1 | O piso tátil está no eixo da faixa livre ? | Não | 0 |
