## Lote 3 - Rota: Antônio Carlos II

**FRATAR**  
ENGENHARIA CONSULTIVA

| Diagnóstico da Calçada | Qualidade do Serviço | |
| Endereço: Av. Portugal, 555 | 43 | D |

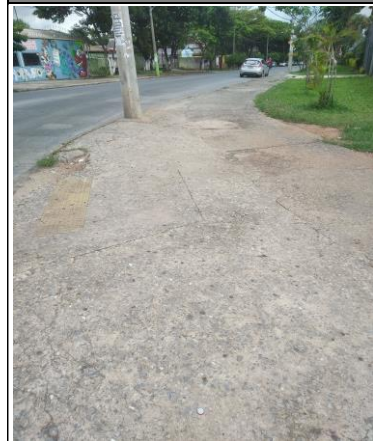
### Foto Geral

| ID | Itens Avaliados | Respostas | Nota |
|---|---|---|---|
| P_4 | Existência de Buracos ? | Muitos | 0 |
| P_5 | Condições Gerais do Piso e meio-fio da calçada ? | Péssimo | 0 |
| P_11 | O Passeio está no padrão da SMPU ? | Não | 0 |
| P_16 | Classificação geral da calçada pelo pesquisador. | Ruim | 0 |

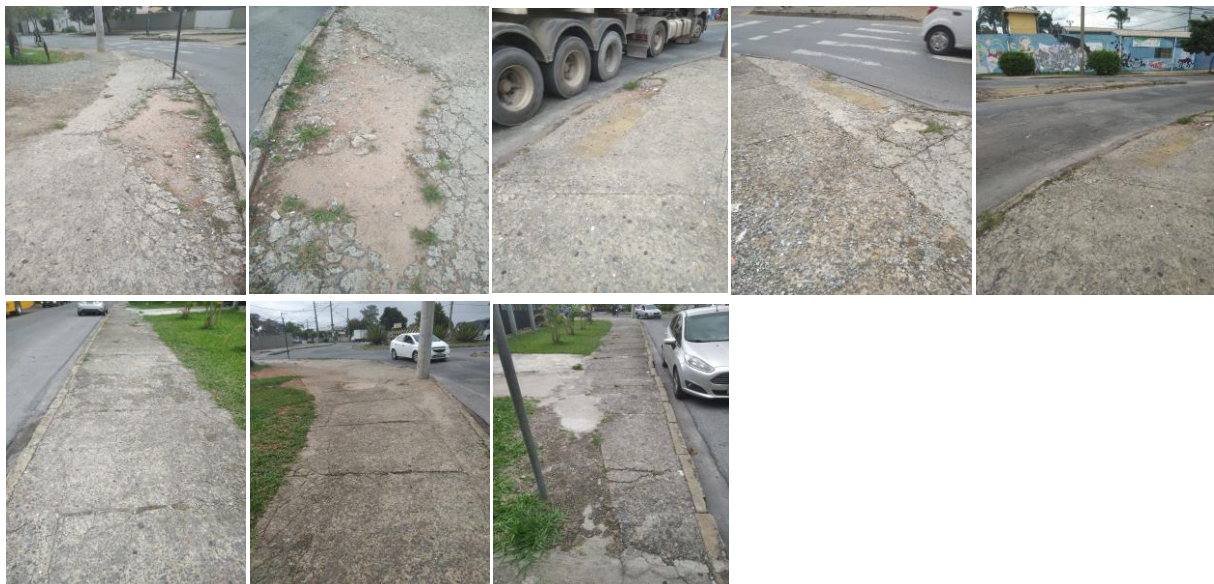
### Fotos Complementares - Detalhes do Passeio

| ID | Itens Avaliados | Respostas | Nota |
|---|---|---|---|
| P_7_1_2 | Se for do Tipo 1, O rebaixo tem abas conforme a norma ? | Não | -1 |
| P_7_3 | O rebaixo possui piso tátil ? | Tem só piso de alerta | -1 |
| P_7_3_1 | O piso tátil de alerta e direcional do rebaixo está conforme a norma ? | Não | -1 |
