## Lote 4 - Rota: Raja Gabágia

| Diagnóstico da Calçada | Qualidade do Serviço | |
| Endereço: Av. Olegário Maciel, 1099 | 72 | B |
| Data do Registro: 05/11/2019 12:01:36 | | |

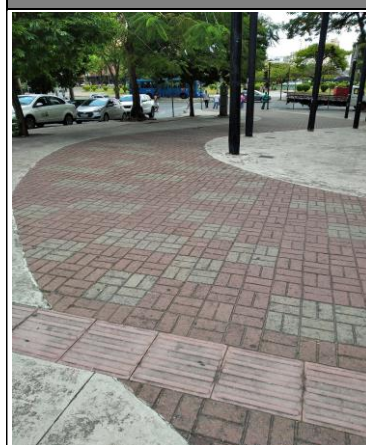
### Foto Geral

| ID | Itens Avaliados | Respostas | Nota |
|---|---|---|---|
| P_11 | O Passeio está no padrão da SMPU ? | Não | 0 |
| P_13 | Existe algum dispositivo de Drenagem sobre a calçada ? | Sim | 0 |
| P_16 | Classificação geral da calçada pelo pesquisador. | Regular | 5 |

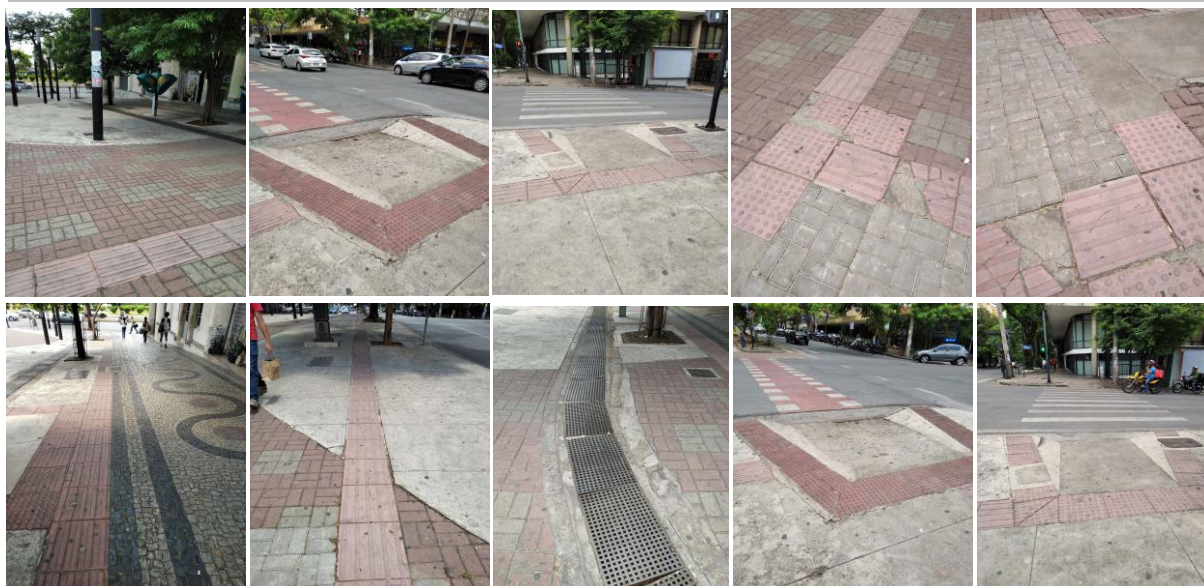
### Fotos Complementares - Detalhes do Passeio

| ID | Itens Avaliados | Respostas | Nota |
|---|---|---|---|
| P_7 | Tem rebaixamento de calçada para Pedestre ? | Sim | 7 |
| P_8 | Possui piso tátil ao longo da Calçada ? | Sim | - |

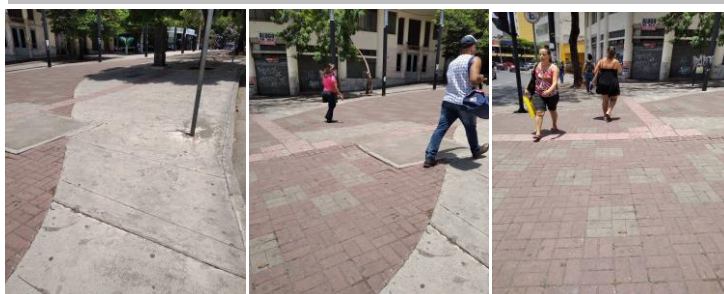
### Fotos Complementares - Detalhes do Passeio

| ID | Itens Avaliados | Respostas | Nota |
|---|---|---|---|
| P_7_1_2 | Se for do Tipo 1, O rebaixo tem abas conforme a norma ? | Não | -1 |
| P_7_3 | O rebaixo possui piso tátil ? | Tem só piso de alerta | -1 |
| P_7_3_1 | O piso tátil de alerta e direcional do rebaixo está conforme a norma ? | Não | -1 |
| P_8_1 | O piso tátil está no eixo da faixa livre ? | Não | 0 |
| P_8_8 | O piso tátil está em boas condições aparentes? | Não | 0 |
