## Lote 4 - Rota: Contorno

| Diagnóstico da Calçada | Qualidade do Serviço | |
| Endereço: Av.Contorno, 9277 | 48 | D |
| Data do Registro: 28/10/2019 17:16:32 | | |

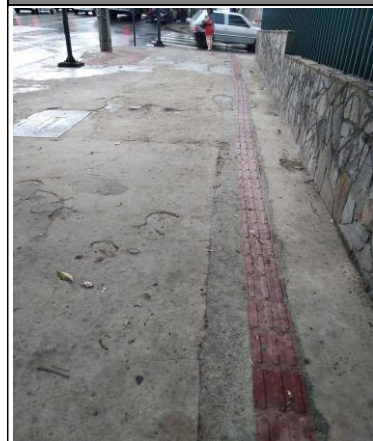
### Foto Geral

| ID | Itens Avaliados | Respostas | Nota |
|---|---|---|---|
| P_4 | Existência de Buracos ? | Muitos | 0 |
| P_5 | Condições Gerais do Piso e meio-fio da calçada ? | Péssimo | 0 |
| P_16 | Classificação geral da calçada pelo pesquisador. | Ruim | 0 |

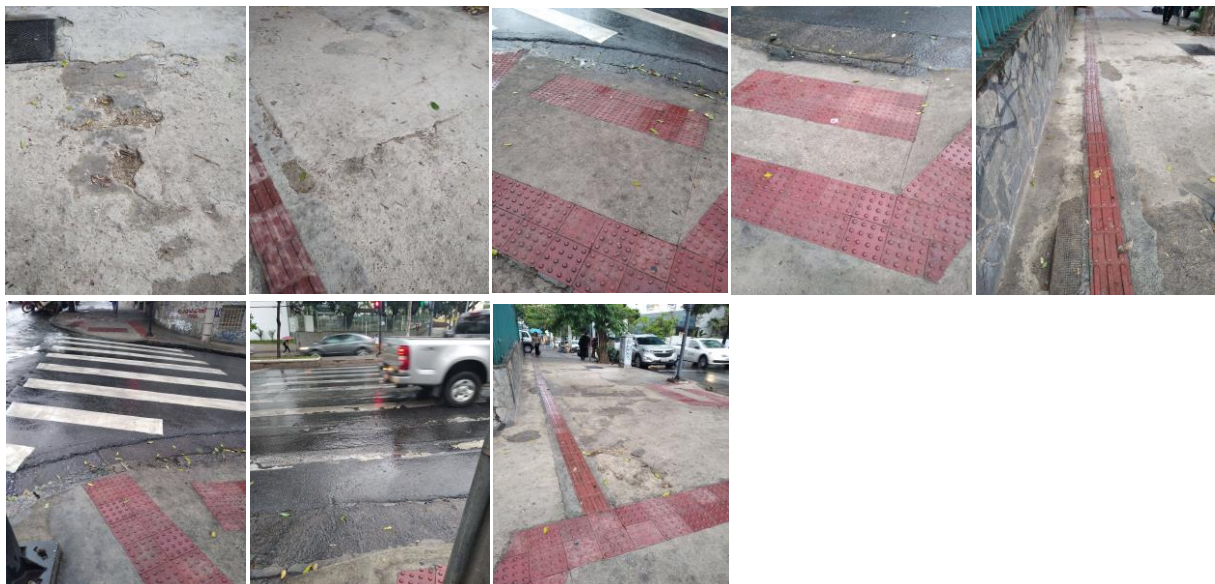
### Fotos Complementares - Detalhes do Passeio

| ID | Itens Avaliados | Respostas | Nota |
|---|---|---|---|
| P_7_1_2 | Se for do Tipo 1, O rebaixo tem abas conforme a norma ? | Não | -1 |
| P_7_3 | O rebaixo possui piso tátil ? | Tem só piso de alerta | -1 |
| P_8_1 | O piso tátil está no eixo da faixa livre ? | Não | 0 |
