# Lote 1 - Rota: Noroeste

| Diagnóstico da Calçada | Qualidade do Serviço | |
| Endereço: Av. Abílio Machado, 1400 | 65 | C |
| Num. Lote CTM: 130047200180 | | |

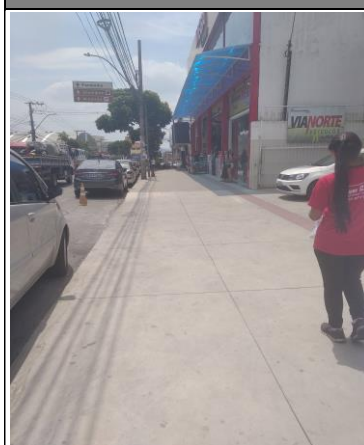
## Foto Geral

| ID | Itens Avaliados | Respostas | Nota |
|---|---|---|---|
| P_16 | Classificação geral da calçada pelo pesquisador. | Regular | 5 |

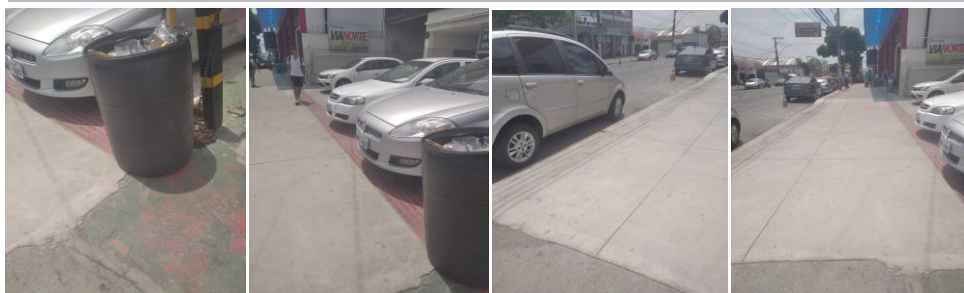
## Fotos Complementares - Detalhes do Passeio

| ID | Itens Avaliados | Respostas | Nota |
|---|---|---|---|
| P_9 | A calçada Possui Rebaixamento de Veículos correto ? | Não | 0 |
| P_11 | O Passeio está no padrão da SMPU ? | Não | 0 |
| P_12 | A testada possui prática de estacionamento sobre o passeio ? | Sim | 0 |

| ID | Itens Avaliados | Respostas | Nota |
|---|---|---|---|
| P_8_1 | O piso tátil está no eixo da faixa livre ? | Não | 0 |
