# Lote 1 - Rota: Noroeste

| Diagnóstico da Calçada | Qualidade do Serviço | |
| Endereço: Av. Brigadeiro Eduardo Gomes, 1444 | 30 | E |
| Data do Registro: 13/11/2019 15:01:22 | | |

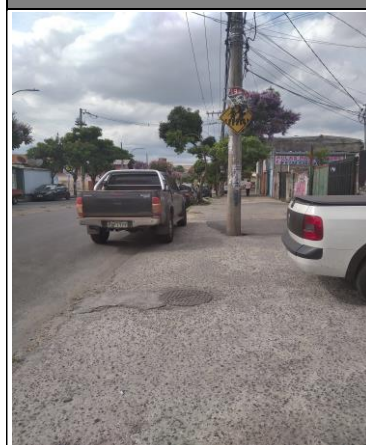
## Foto Geral

| ID | Itens Avaliados | Respostas | Nota |
|---|---|---|---|
| P_4 | Existência de Buracos ? | Muitos | 0 |
| P_5 | Condições Gerais do Piso e meio-fio da calçada ? | Péssimo | 0 |
| P_12 | A testada possui prática de estacionamento sobre o passeio ? | Sim | 0 |
| P_16 | Classificação geral da calçada pelo pesquisador. | Ruim | 0 |
