# Lote 1 - Rota: Padre Pedro Pinto

**FRATAR**  
ENGENHARIA CONSULTIVA

| Diagnóstico da Calçada | Qualidade do Serviço | |
| Endereço: Rua Padre Pedro Pinto, 2990 | 45 | D |

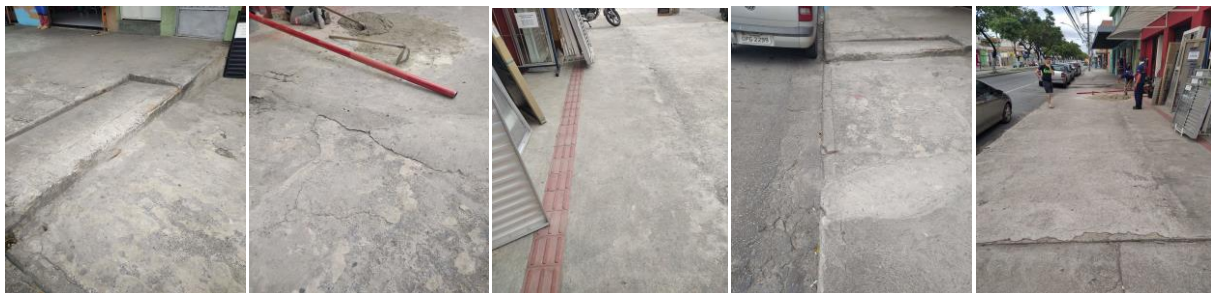
Fotos Complementares - Detalhes do Passeio

| ID | Itens Avaliados | Respostas | Nota |
|---|---|---|---|
| P_4 | Existência de Buracos ? | Poucos | 5 |
| P_5 | Condições Gerais do Piso e meio-fio da calçada ? | Péssimo | 0 |
| P_6 | Presença de desníveis ? | Severo | 0 |
