# Lote 1 - Rota: Noroeste

**FRATAR**  
ENGENHARIA CONSULTIVA

| Diagnóstico da Calçada | Qualidade do Serviço | |
| Endereço: Av. Brigadeiro Eduardo Gomes, 976 | 65 | C |

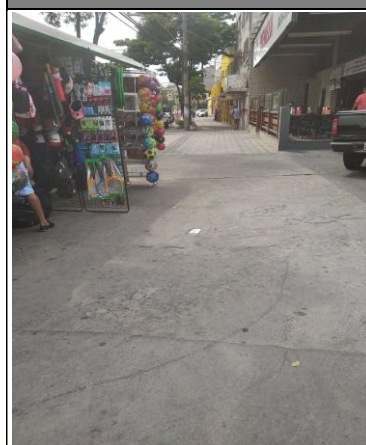
## Foto Geral

| ID | Itens Avaliados | Respostas | Nota |
|---|---|---|---|
| P_4 | Existência de Buracos ? | Poucos | 5 |
| P_5 | Condições Gerais do Piso e meio-fio da calçada ? | Regular | 5 |
| P_9 | A calçada Possui Rebaixamento de Veículos correto ? | Não | 0 |
| P_11 | O Passeio está no padrão da SMPU ? | Não | 0 |
| P_16 | Classificação geral da calçada pelo pesquisador. | Regular | 5 |
