# Lote 1 - Rota: Padre Pedro Pinto

| Diagnóstico da Calçada | Qualidade do Serviço | |
| Endereço: Rua Padre Pedro Pinto, 1284 | 40 | D |
| Data do Registro: 22/11/2019 09:26:20 | | |

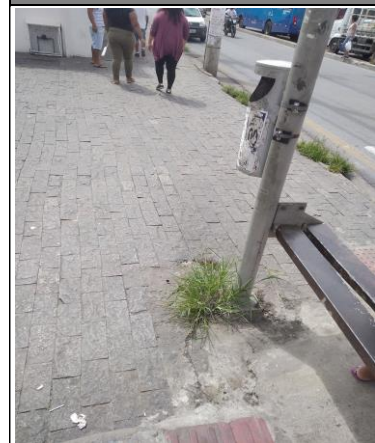
Foto Geral

| ID | Itens Avaliados | Respostas | Nota |
|---|---|---|---|
| P_3 | Tipo de revestimento da calçada ? | Outro | 0 |
| P_6 | Presença de desníveis ? | Severo | 0 |
| P_16 | Classificação geral da calçada pelo pesquisador. | Ruim | 0 |

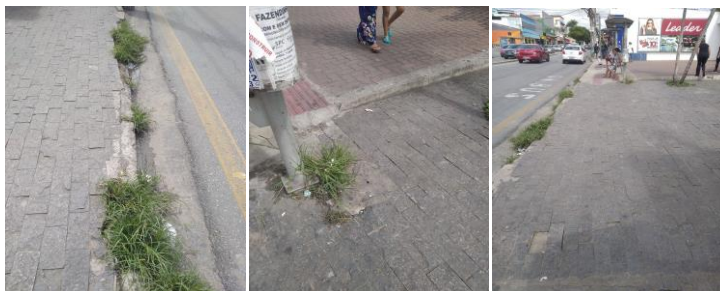
Fotos Complementares - Detalhes do Passeio

| ID | Itens Avaliados | Respostas | Nota |
|---|---|---|---|
| P_4 | Existência de Buracos ? | Poucos | 5 |
| P_5 | Condições Gerais do Piso e meio-fio da calçada ? | Regular | 5 |
