# Lote 1 - Rota: Padre Pedro Pinto

**FRATAR**  
ENGENHARIA CONSULTIVA

| Diagnóstico da Calçada | Qualidade do Serviço | |
|---|---|---|
| Endereço: Rua Padre Pedro Pinto, 1154 | 70 | C |
| Num. Lote CTM: 190428000040 | | |

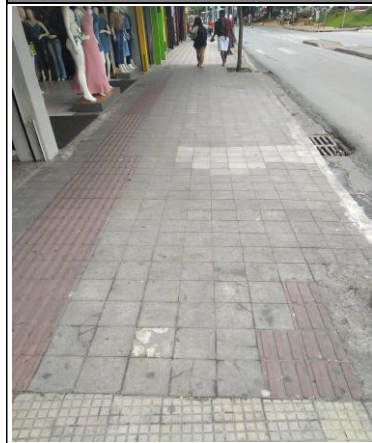
Foto Geral

| ID | Itens Avaliados | Respostas | Nota |
|---|---|---|---|
| P_5 | Condições Gerais do Piso e meio-fio da calçada ? | Regular | 5 |
| P_16 | Classificação geral da calçada pelo pesquisador. | Regular | 5 |

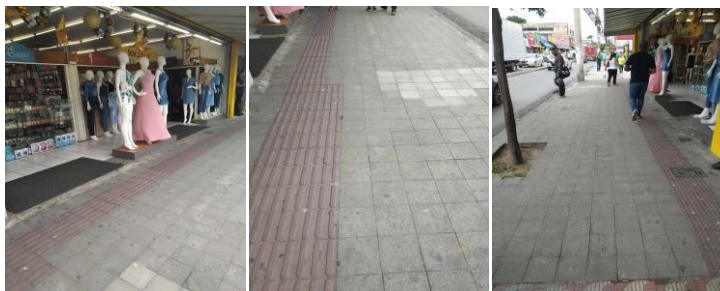
Fotos Complementares - Detalhes do Passeio

| ID | Itens Avaliados | Respostas | Nota |
|---|---|---|---|
| P_8_1 | O piso tátil está no eixo da faixa livre ? | Não | 0 |
| P_8_9 | O piso tátil apresenta desenho com bom senso? | Não | 0 |
