## Lote 3 - Rota: Antônio Carlos II

| Diagnóstico da Calçada | Qualidade do Serviço | |
| Endereço: Av. Portugal, 96 | 33 | D |

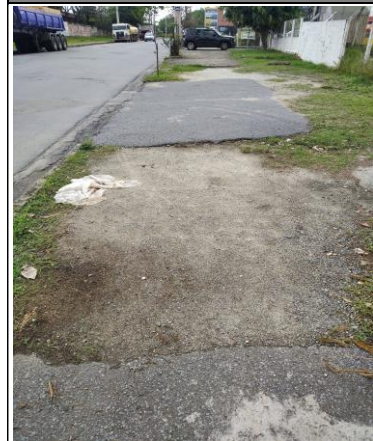
### Foto Geral

| ID | Itens Avaliados | Respostas | Nota |
|---|---|---|---|
| P_4 | Existência de Buracos ? | Muitos | 0 |
| P_5 | Condições Gerais do Piso e meio-fio da calçada ? | Péssimo | 0 |
| P_6 | Presença de desníveis ? | Médio | 3 |
| P_16 | Classificação geral da calçada pelo pesquisador. | Ruim | 0 |
