## Lote 4 - Rota: Outros

**FRATAR**  
ENGENHARIA CONSULTIVA

| Diagnóstico da Calçada | Qualidade do Serviço | |
| Endereço: Rua Bernardo Guimarães, 20 | 55 | C |

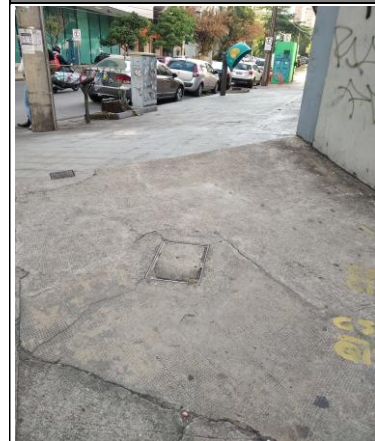
### Foto Geral

| ID | Itens Avaliados | Respostas | Nota |
|---|---|---|---|
| P_4 | Existência de Buracos ? | Poucos | 5 |
| P_5 | Condições Gerais do Piso e meio-fio da calçada ? | Regular | 5 |
| P_7 | Tem rebaixamento de calçada para Pedestre ? | Não, mas deveria ter. | 0 |
| P_11 | O Passeio está no padrão da SMPU ? | Não | 0 |
| P_16 | Classificação geral da calçada pelo pesquisador. | Regular | 5 |
