## Lote 4 - Rota: Contorno

**FRATAR**  
ENGENHARIA CONSULTIVA

| Diagnóstico da Calçada | Qualidade do Serviço | |
| Endereço: Av.Contorno, 1445 | 77 | B |

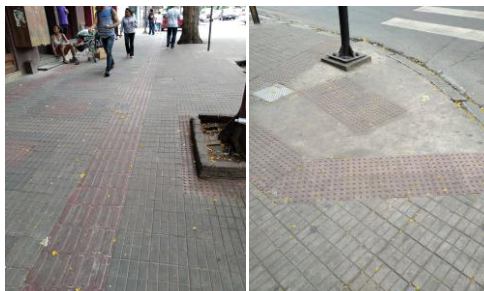
### Fotos Complementares - Detalhes do Passeio

| ID | Itens Avaliados | Respostas | Nota |
|---|---|---|---|
| P_7_1_2 | Se for do Tipo 1, O rebaixo tem abas conforme a norma ? | Não | -1 |
| P_7_3 | O rebaixo possui piso tátil ? | Tem só piso de alerta | -1 |
| P_7_3_1 | O piso tátil de alerta e direcional do rebaixo está conforme a norma ? | Não | -1 |
| P_8_1 | O piso tátil está no eixo da faixa livre ? | Não | 0 |
| P_8_8 | O piso tátil está em boas condições aparentes? | Não | 0 |
| P_8_9 | O piso tátil apresenta desenho com bom senso? | Não | 0 |
