# Lote 3 - Rota: Augusto de Lima

**FRATAR**  
ENGENHARIA CONSULTIVA

| Diagnóstico da Calçada | Qualidade do Serviço | |
|---|---|---|
| Endereço: Av. Augusto de Lima, 1286 | 62 | C |

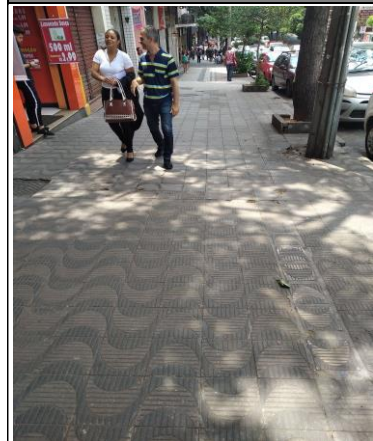
## Foto Geral

| ID | Itens Avaliados | Respostas | Nota |
|---|---|---|---|
| P_4 | Existência de Buracos ? | Poucos | 5 |
| P_5 | Condições Gerais do Piso e meio-fio da calçada ? | Regular | 5 |
| P_6 | Presença de desníveis ? | Leve | 7 |
| P_16 | Classificação geral da calçada pelo pesquisador. | Regular | 5 |
