## Lote 1 - Rota: Outros

| Diagnóstico da Calçada | Qualidade do Serviço | |
| Endereço: Rua Beira Córrego, 185 | 45 | D |
| Num. Lote CTM: 130079000440 | | |

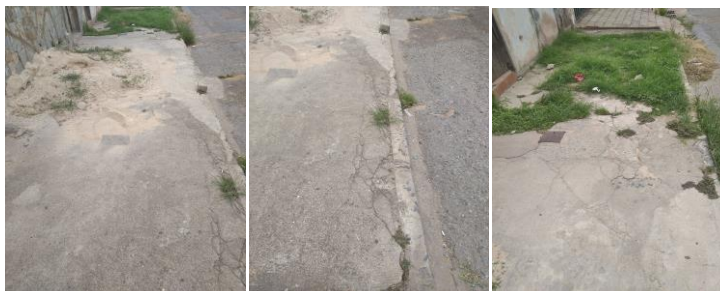
### Fotos Complementares - Detalhes do Passeio

| ID | Itens Avaliados | Respostas | Nota |
|---|---|---|---|
| P_3 | Tipo de revestimento da calçada ? | Outro | 0 |
| P_4 | Existência de Buracos ? | Muitos | 0 |
| P_5 | Condições Gerais do Piso e meio-fio da calçada ? | Regular | 5 |
| P_9 | A calçada Possui Rebaixamento de Veículos correto ? | Não | 0 |
