# Lote 5 - Rota: Sul

| Diagnóstico da Calçada | Qualidade do Serviço | |
| Endereço: Gonçalves Dias, 1800 | 62 | C |
| Data do Registro: 02/11/2019 10:22:33 | | |

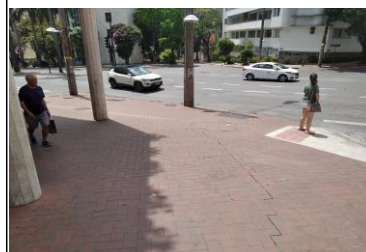
## Foto Geral

| ID | Itens Avaliados | Respostas | Nota |
|---|---|---|---|
| P_4 | Existência de Buracos ? | Poucos | 5 |
| P_6 | Presença de desníveis ? | Médio | 3 |
| P_9 | A calçada Possui Rebaixamento de Veículos correto ? | Não | 0 |
| P_11 | O Passeio está no padrão da SMPU ? | Não | 0 |
| P_16 | Classificação geral da calçada pelo pesquisador. | Regular | 5 |
