# Lote 5 - Rota: Sul

**FRATAR**  
ENGENHARIA CONSULTIVA

| Diagnóstico da Calçada | Qualidade do Serviço | |
| Endereço: Av. João Pinheiro, 19 | 58 | C |

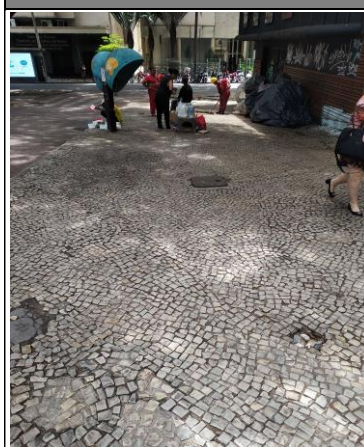
## Foto Geral

| ID | Itens Avaliados | Respostas | Nota |
|---|---|---|---|
| P_3 | Tipo de revestimento da calçada ? | Pedra Portuguesa | 8 |
| P_4 | Existência de Buracos ? | Poucos | 5 |
| P_5 | Condições Gerais do Piso e meio-fio da calçada ? | Regular | 5 |
| P_9 | A calçada Possui Rebaixamento de Veículos correto ? | Não | 0 |
| P_11 | O Passeio está no padrão da SMPU ? | Não | 0 |
| P_16 | Classificação geral da calçada pelo pesquisador. | Ruim | 0 |
