## Lote 4 - Rota: Contorno

| Diagnóstico da Calçada | Qualidade do Serviço | |
| Endereço: Av.Contorno, 2900 | 80 | B |

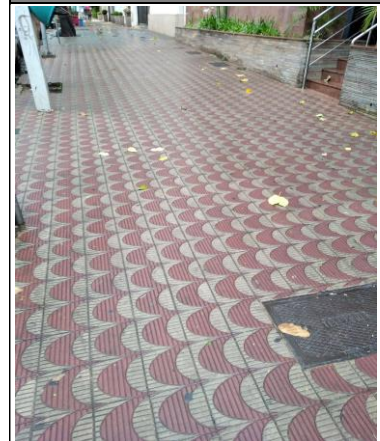
### Foto Geral

| ID | Itens Avaliados | Respostas | Nota |
|---|---|---|---|
| P_5 | Condições Gerais do Piso e meio-fio da calçada ? | Ótimo(a) | 10 |
| P_16 | Classificação geral da calçada pelo pesquisador. | Ótimo(a) | 10 |
