# Lote 1 - Rota: Noroeste

**FRATAR**  
ENGENHARIA CONSULTIVA

| Diagnóstico da Calçada | Qualidade do Serviço | |
| Endereço: Av. Abílio Machado, 1332 | 57 | C |

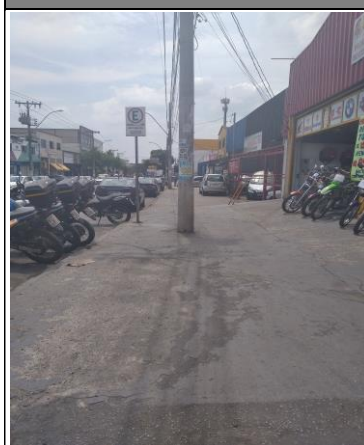
## Foto Geral

| ID | Itens Avaliados | Respostas | Nota |
|---|---|---|---|
| P_5 | Condições Gerais do Piso e meio-fio da calçada ? | Péssimo | 0 |
| P_6 | Presença de desníveis ? | Leve | 7 |
| P_9 | A calçada Possui Rebaixamento de Veículos correto ? | Não | 0 |
| P_11 | O Passeio está no padrão da SMPU ? | Não | 0 |
| P_16 | Classificação geral da calçada pelo pesquisador. | Ruim | 0 |
