# Lote 1 - Rota: Noroeste

**FRATAR**  
ENGENHARIA CONSULTIVA

| Diagnóstico da Calçada | Qualidade do Serviço | |
| Endereço: Av. Brigadeiro Eduardo Gomes, 980 | 62 | C |

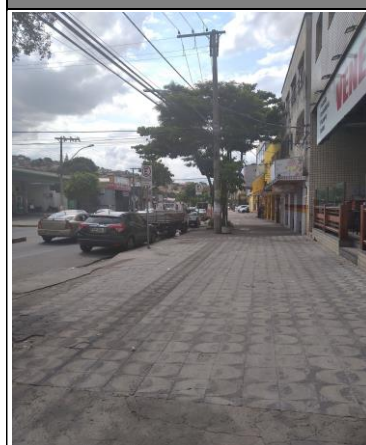
## Foto Geral

| ID | Itens Avaliados | Respostas | Nota |
|---|---|---|---|
| P_4 | Existência de Buracos ? | Poucos | 5 |
| P_5 | Condições Gerais do Piso e meio-fio da calçada ? | Regular | 5 |
| P_16 | Classificação geral da calçada pelo pesquisador. | Regular | 5 |

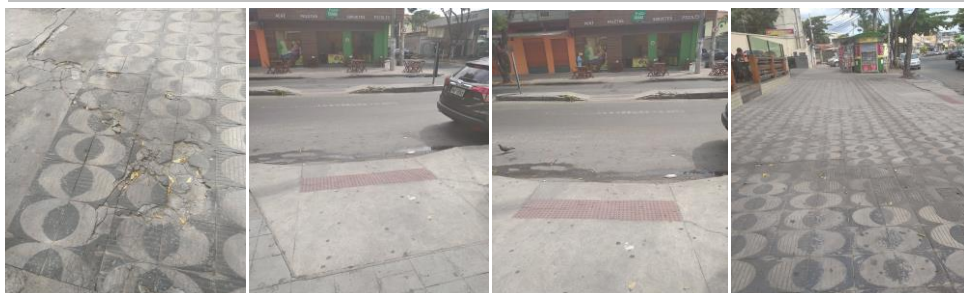
## Fotos Complementares - Detalhes do Passeio

| ID | Itens Avaliados | Respostas | Nota |
|---|---|---|---|
| P_7_1_2 | Se for do Tipo 1, O rebaixo tem abas conforme a norma ? | Não | -1 |
| P_7_3 | O rebaixo possui piso tátil ? | Tem só piso de alerta | -1 |
| P_7_3_1 | O piso tátil de alerta e direcional do rebaixo está conforme a norma ? | Não | -1 |
