## Lote 4 - Rota: Contorno

| Diagnóstico da Calçada | Qualidade do Serviço | |
| Endereço: Av.Contorno, 3626 | 73 | B |
| Data do Registro: 09/11/2019 14:46:01 | | |

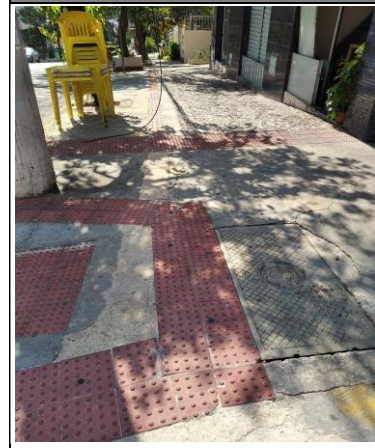
Foto Geral

| ID | Itens Avaliados | Respostas | Nota |
|---|---|---|---|
| P_4 | Existência de Buracos ? | Poucos | 5 |
| P_5 | Condições Gerais do Piso e meio-fio da calçada ? | Regular | 5 |
| P_16 | Classificação geral da calçada pelo pesquisador. | Regular | 5 |

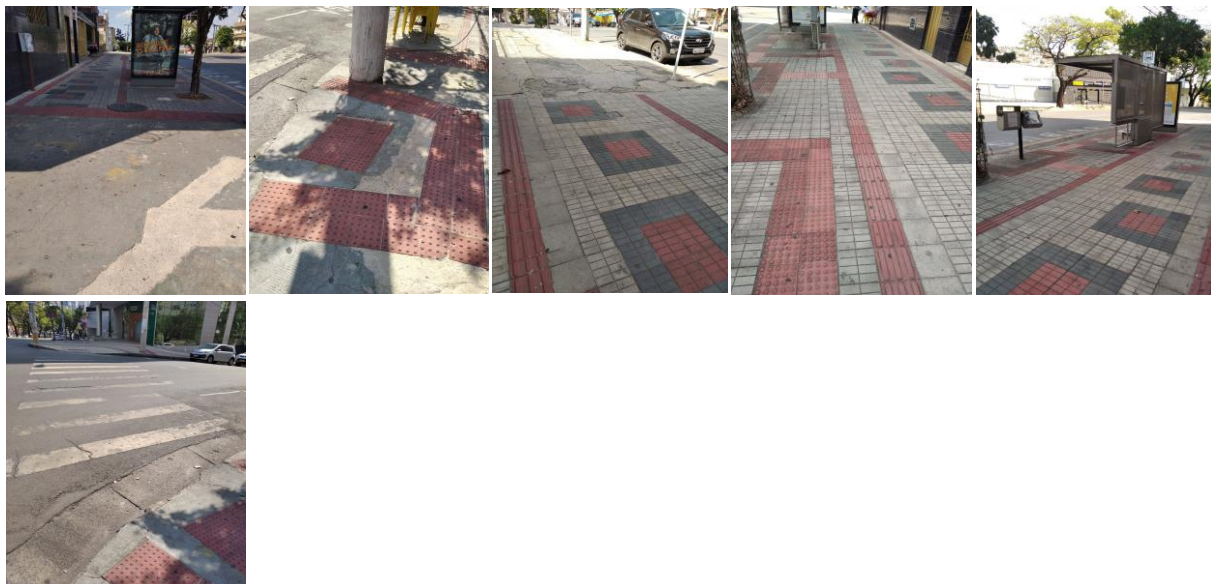
Fotos Complementares - Detalhes do Passeio

| ID | Itens Avaliados | Respostas | Nota |
|---|---|---|---|
| P_7_1_2 | Se for do Tipo 1, O rebaixo tem abas conforme a norma ? | Não | -1 |
| P_7_3 | O rebaixo possui piso tátil ? | Tem só piso de alerta | -1 |
| P_8_1 | O piso tátil está no eixo da faixa livre ? | Não | 0 |
