| Diagnóstico da Calçada | Qualidade do Serviço | |
| Endereço: Av. Afonso Pena, 2928 | 61 | C |

## Lote 5 - Rota: Afonso Pena

**FRATAR**  
ENGENHARIA CONSULTIVA

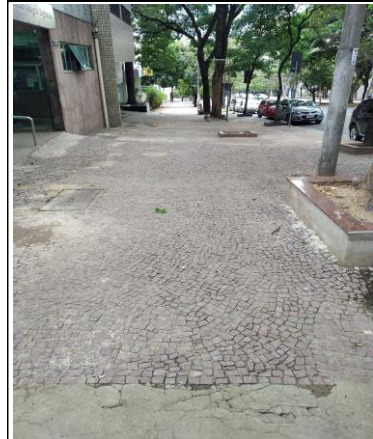
Foto Geral

| ID | Itens Avaliados | Respostas | Nota |
|---|---|---|---|
| P_5 | Condições Gerais do Piso e meio-fio da calçada ? | Regular | 5 |
| P_6 | Presença de desníveis ? | Médio | 3 |
| P_16 | Classificação geral da calçada pelo pesquisador. | Regular | 5 |

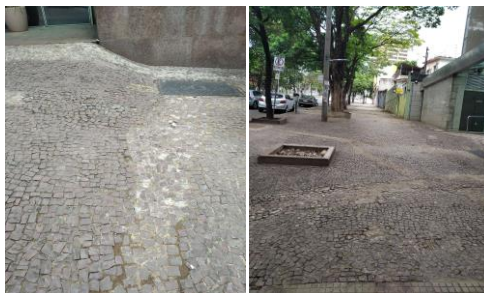
Fotos Complementares - Detalhes do Passeio

| ID | Itens Avaliados | Respostas | Nota |
|---|---|---|---|
| P_3 | Tipo de revestimento da calçada ? | Pedra Portuguesa | 8 |
