# Lote 5 - Rota: Sul

**FRATAR**  
ENGENHARIA CONSULTIVA

| Diagnóstico da Calçada | Qualidade do Serviço | |
| Endereço: Av. Nossa Sra. Do Carmo, 1050 | 48 | D |

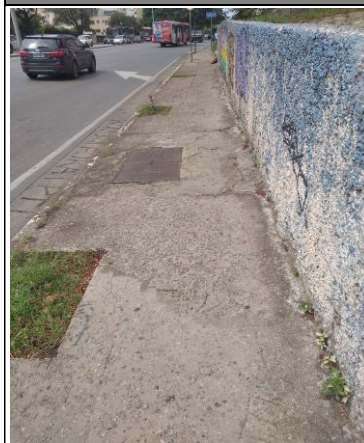
## Foto Geral

| ID | Itens Avaliados | Respostas | Nota |
|---|---|---|---|
| P_5 | Condições Gerais do Piso e meio-fio da calçada ? | Péssimo | 0 |
| P_6 | Presença de desníveis ? | Leve | 7 |
| P_11 | O Passeio está no padrão da SMPU ? | Não | 0 |
| P_16 | Classificação geral da calçada pelo pesquisador. | Ruim | 0 |

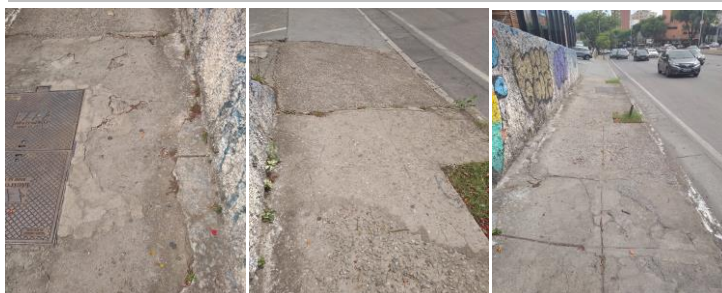
## Fotos Complementares - Detalhes do Passeio

| ID | Itens Avaliados | Respostas | Nota |
|---|---|---|---|
| P_4 | Existência de Buracos ? | Poucos | 5 |
