# Lote 1 - Rota: Noroeste

| Diagnóstico da Calçada | Qualidade do Serviço | |
| Endereço: Av. Abílio Machado, 1242 | 85 | B |
| Data do Registro: 08/11/2019 12:21:47 | | |

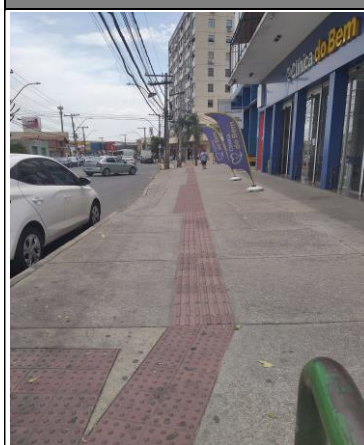
## Foto Geral

| ID | Itens Avaliados | Respostas | Nota |
|---|---|---|---|
| P_11 | O Passeio está no padrão da SMPU ? | Não | 0 |
| P_16 | Classificação geral da calçada pelo pesquisador. | Regular | 5 |

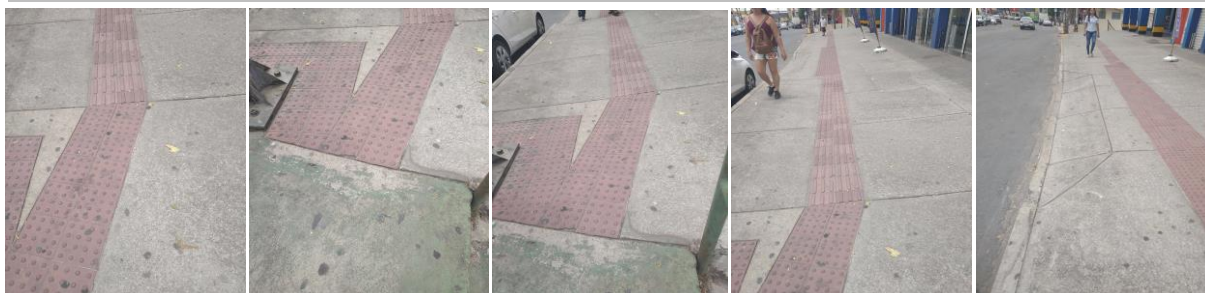
## Fotos Complementares - Detalhes do Passeio

| ID | Itens Avaliados | Respostas | Nota |
|---|---|---|---|
| P_8_1 | O piso tátil está no eixo da faixa livre ? | Não | 0 |
