## Lote 4 - Rota: Contorno

**FRATAR**  
ENGENHARIA CONSULTIVA

| Diagnóstico da Calçada | Qualidade do Serviço | |
| Endereço: Av.Contorno, 6873 | 70 | C |

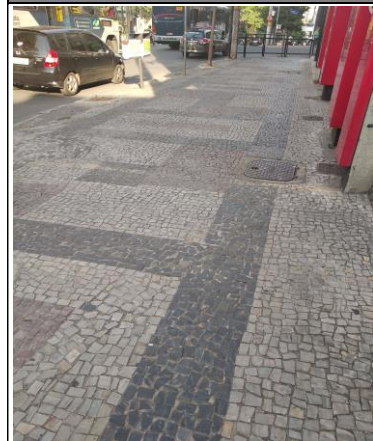
### Foto Geral

| ID | Itens Avaliados | Respostas | Nota |
|---|---|---|---|
| P_3 | Tipo de revestimento da calçada ? | Pedra Portuguesa | 8 |
| P_4 | Existência de Buracos ? | Poucos | 5 |
| P_5 | Condições Gerais do Piso e meio-fio da calçada ? | Regular | 5 |
| P_16 | Classificação geral da calçada pelo pesquisador. | Regular | 5 |

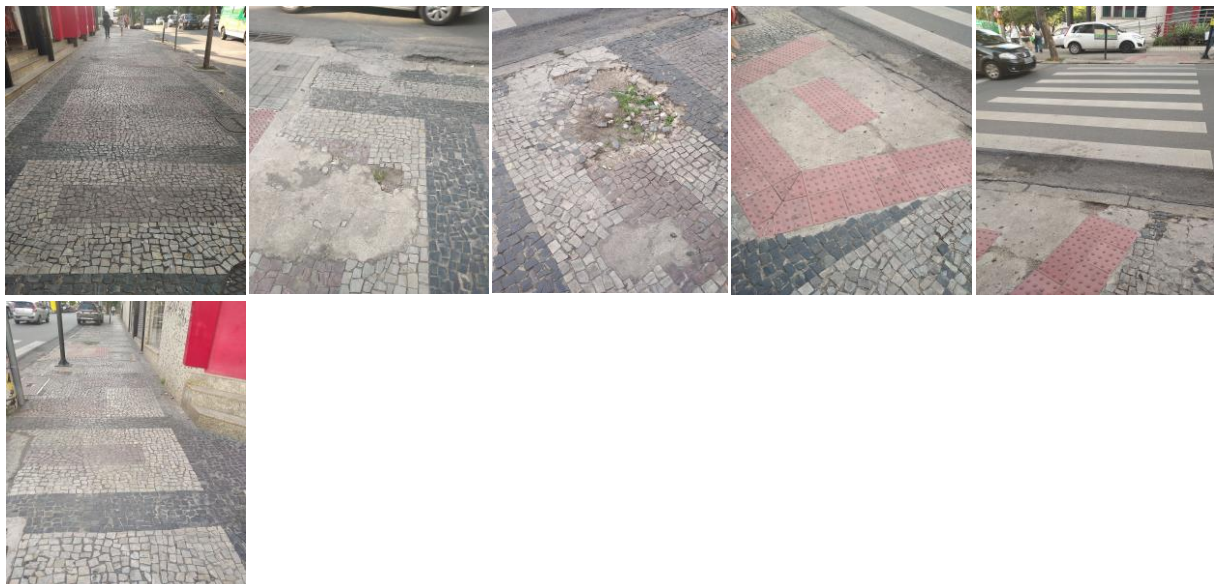
### Fotos Complementares - Detalhes do Passeio

| ID | Itens Avaliados | Respostas | Nota |
|---|---|---|---|
| P_7 | Tem rebaixamento de calçada para Pedestre ? | Sim | 7 |

| ID | Itens Avaliados | Respostas | Nota |
|---|---|---|---|
| P_7_1_2 | Se for do Tipo 1, O rebaixo tem abas conforme a norma ? | Não | -1 |
| P_7_3 | O rebaixo possui piso tátil ? | Tem só piso de alerta | -1 |
| P_7_3_1 | O piso tátil de alerta e direcional do rebaixo está conforme a norma ? | Não | -1 |
