## Lote 4 - Rota: Outros

**FRATAR**  
ENGENHARIA CONSULTIVA

| Diagnóstico da Calçada | Qualidade do Serviço | |
| Endereço: Rua Santos Barreto, 161 | 53 | C |

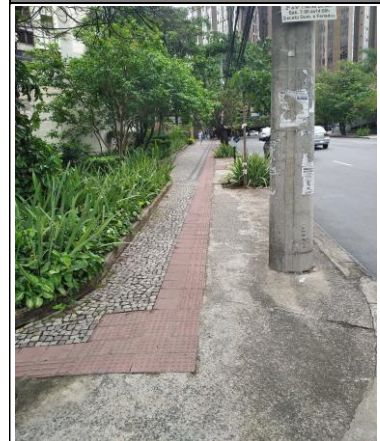
Foto Geral

| ID | Itens Avaliados | Respostas | Nota |
|---|---|---|---|
| P_4 | Existência de Buracos ? | Poucos | 5 |
| P_5 | Condições Gerais do Piso e meio-fio da calçada ? | Regular | 5 |
| P_16 | Classificação geral da calçada pelo pesquisador. | Regular | 5 |

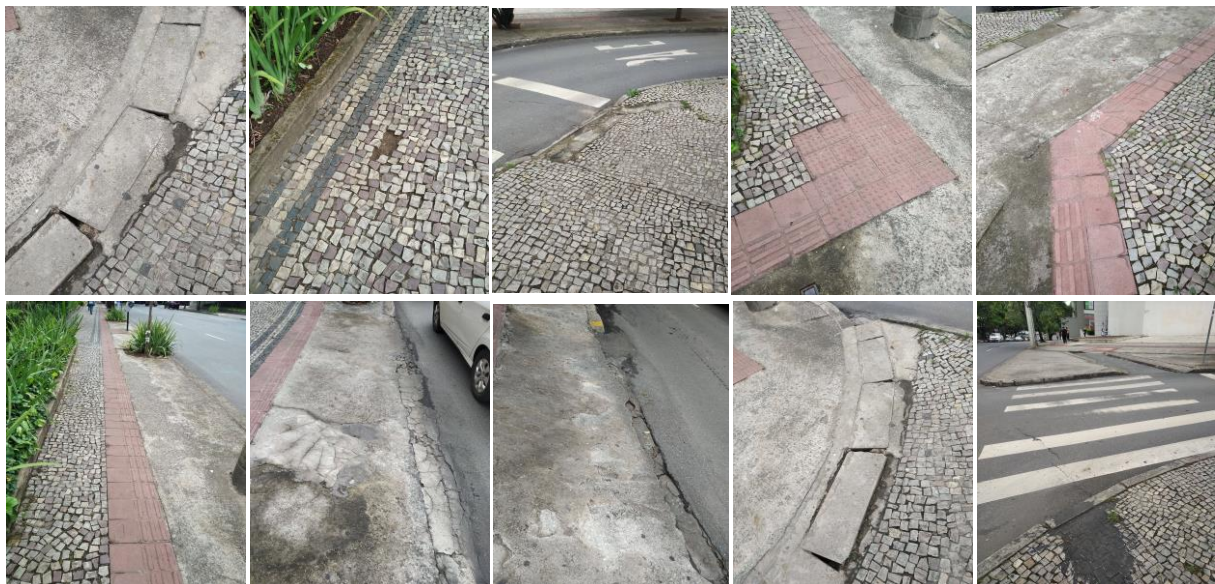
Fotos Complementares - Detalhes do Passeio

| ID | Itens Avaliados | Respostas | Nota |
|---|---|---|---|
| P_9 | A calçada Possui Rebaixamento de Veículos correto ? | Não | 0 |
| P_13 | Existe algum dispositivo de Drenagem sobre a calçada ? | Sim | -5 |

| ID | Itens Avaliados | Respostas | Nota |
|---|---|---|---|
| P_7_3 | O rebaixo possui piso tátil ? | Não tem nenhum | -1 |
| P_13_2 | Dispositivo de Drenagem oferece risco para caminhada seguro de pedestre? | Sim | -5 |
