## Lote 4 - Rota: Contorno

| Diagnóstico da Calçada | Qualidade do Serviço | |
| Endereço: Av.Contorno, 2333 | 62 | C |
| Data do Registro: 04/11/2019 14:03:43 | | |

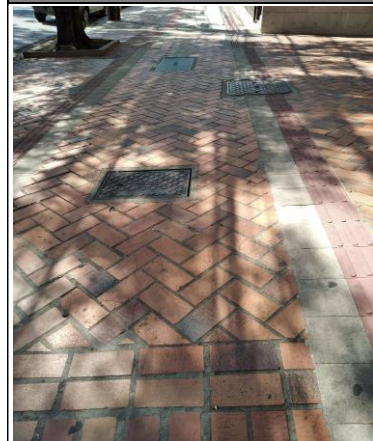
### Foto Geral

| ID | Itens Avaliados | Respostas | Nota |
|---|---|---|---|
| P_3 | Tipo de revestimento da calçada ? | Outro | 0 |
| P_4 | Existência de Buracos ? | Poucos | 5 |
| P_5 | Condições Gerais do Piso e meio-fio da calçada ? | Regular | 5 |
| P_6 | Presença de desníveis ? | Leve | 7 |
| P_16 | Classificação geral da calçada pelo pesquisador. | Regular | 5 |
