## Lote 4 - Rota: Outros

| Diagnóstico da Calçada | Qualidade do Serviço | |
| Endereço: Rua Santos Barreto, 35 | 37 | D |
| Num. Lote CTM: 10408600330 | | |

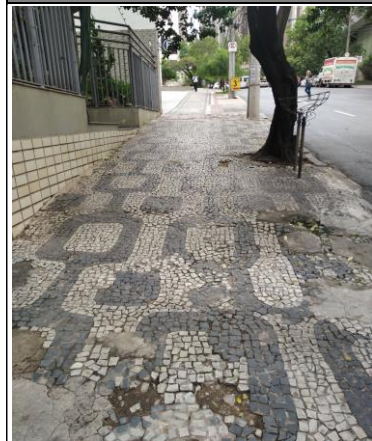
Foto Geral

| ID | Itens Avaliados | Respostas | Nota |
|---|---|---|---|
| P_4 | Existência de Buracos ? | Muitos | 0 |
| P_5 | Condições Gerais do Piso e meio-fio da calçada ? | Péssimo | 0 |
| P_6 | Presença de desníveis ? | Leve | 7 |
| P_9 | A calçada Possui Rebaixamento de Veículos correto ? | Não | 0 |
| P_11 | O Passeio está no padrão da SMPU ? | Não | 0 |
| P_16 | Classificação geral da calçada pelo pesquisador. | Ruim | 0 |

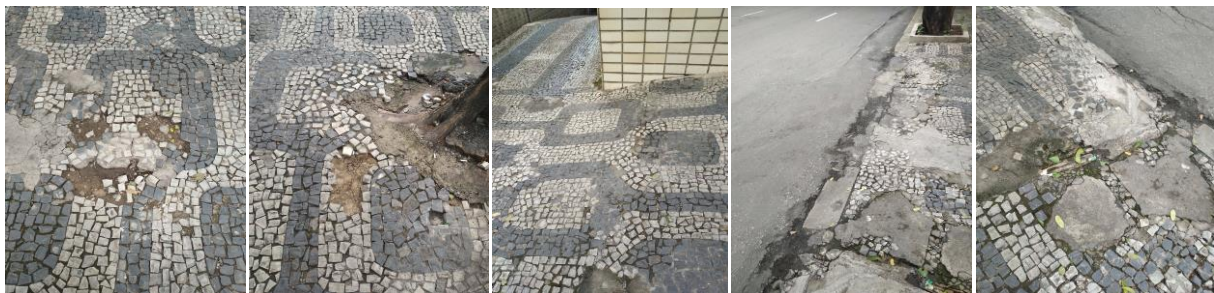
Fotos Complementares - Detalhes do Passeio

| ID | Itens Avaliados | Respostas | Nota |
|---|---|---|---|
| P_13_1 | Dispositivo de Drenagem está devidamente instalado e bem conservado? | Não | -3 |
| P_13_2 | Dispositivo de Drenagem oferece risco para caminamento seguro de pedestre? | Sim | -5 |
