| Diagnóstico da Calçada | Qualidade do Serviço | |
| Endereço: Av. Portugal, 3250 | 83 | B |
| Data do Registro: 16/11/2019 13:24:37 | | |
| Num. Lote CTM: 200085300385 | | |

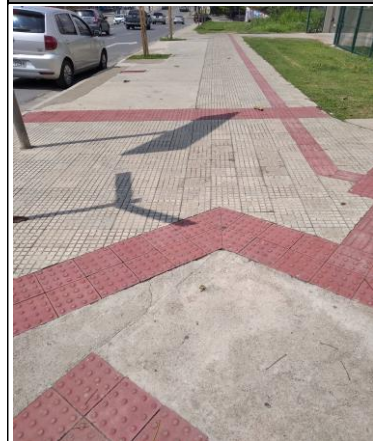
Foto Geral

| ID | Itens Avaliados | Respostas | Nota |
|---|---|---|---|
| P_16 | Classificação geral da calçada pelo pesquisador. | Regular | 5 |

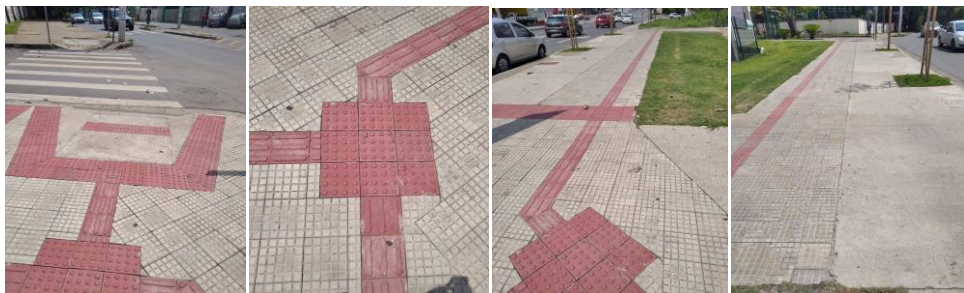
Fotos Complementares - Detalhes do Passeio

| ID | Itens Avaliados | Respostas | Nota |
|---|---|---|---|
| P_11 | O Passeio está no padrão da SMPU ? | Não | 0 |

| ID | Itens Avaliados | Respostas | Nota |
|---|---|---|---|
| P_7_1_2 | Se for do Tipo 1, O rebaixo tem abas conforme a norma ? | Não | -1 |
| P_7_3 | O rebaixo possui piso tátil ? | Tem só piso de alerta | -1 |
| P_8_1 | O piso tátil está no eixo da faixa livre ? | Não | 0 |
