# Lote 4 - Rota: Raja Gabágia

**FRATAR**  
ENGENHARIA CONSULTIVA

| Diagnóstico da Calçada | Qualidade do Serviço | |
| Endereço: Av. Raja Gabágia, 220 | 55 | C |

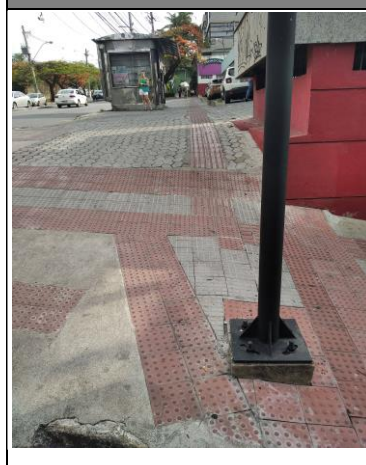
## Foto Geral

| ID | Itens Avaliados | Respostas | Nota |
|---|---|---|---|
| P_4 | Existência de Buracos ? | Poucos | 5 |
| P_5 | Condições Gerais do Piso e meio-fio da calçada ? | Regular | 5 |
| P_6 | Presença de desníveis ? | Médio | 3 |
| P_11 | O Passeio está no padrão da SMPU ? | Não | 0 |
| P_12 | A testada possui prática de estacionamento sobre o passeio ? | Sim | 0 |
| P_16 | Classificação geral da calçada pelo pesquisador. | Regular | 5 |

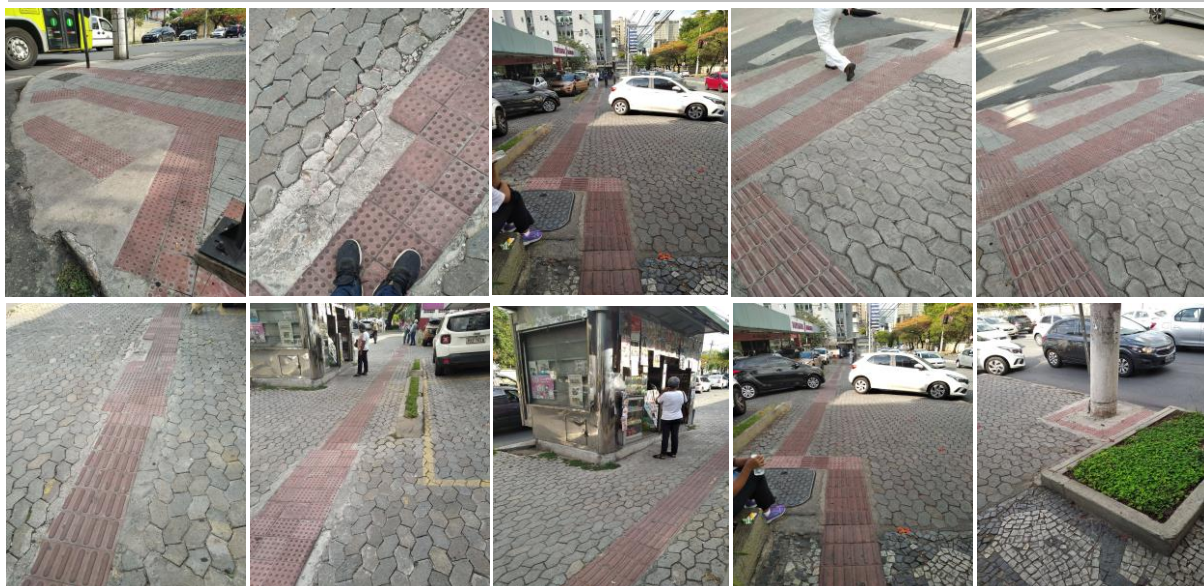
## Fotos Complementares - Detalhes do Passeio

| ID | Itens Avaliados | Respostas | Nota |
|---|---|---|---|
| P_7_1_2 | Se for do Tipo 1, O rebaixo tem abas conforme a norma ? | Não | -1 |
| P_7_3 | O rebaixo possui piso tátil ? | Tem só piso de alerta | -1 |
| P_7_3_1 | O piso tátil de alerta e direcional do rebaixo está conforme a norma ? | Não | -1 |
| P_8_8 | O piso tátil está em boas condições aparentes? | Não | 0 |
| P_8_9 | O piso tátil apresenta desenho com bom senso? | Não | 0 |
