## Lote 4 - Rota: Contorno

**FRATAR**  
ENGENHARIA CONSULTIVA

| Diagnóstico da Calçada | Qualidade do Serviço | |
| Endereço: Av.Contorno, 2626 | 58 | C |

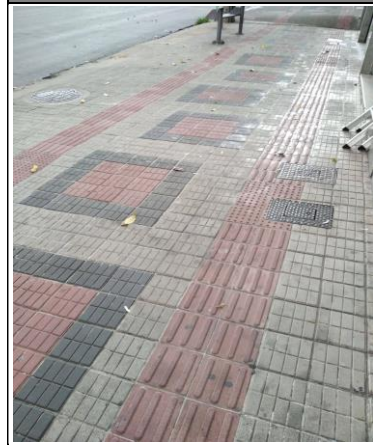
Foto Geral

| ID | Itens Avaliados | Respostas | Nota |
|---|---|---|---|
| P_4 | Existência de Buracos ? | Poucos | 5 |
| P_6 | Presença de desníveis ? | Médio | 3 |
| P_11 | O Passeio está no padrão da SMPU ? | Não | 0 |
| P_16 | Classificação geral da calçada pelo pesquisador. | Ruim | 0 |

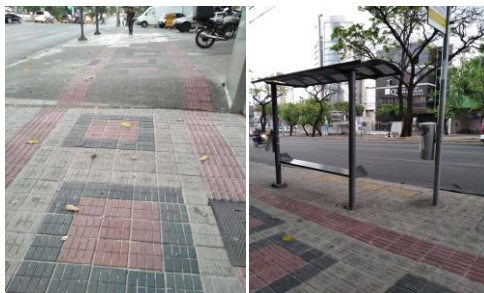
Fotos Complementares - Detalhes do Passeio

| ID | Itens Avaliados | Respostas | Nota |
|---|---|---|---|
| P_8_1 | O piso tátil está no eixo da faixa livre ? | Não | 0 |
| P_8_2 | Se tem uma leve mudança de direção está conforme a norma ? | Não | 0 |
